Dipl.-Ing. (FH)  
Lars Malindretos  
Zur Hainbuche 15  
47804 Krefeld

**Amtl. Akz:** 27 H 1/22

## Gerichtliches Gutachten

Gegenstand der Untersuchung bildet eine Sportpistole Match Guns, Model MG2E im Kaliber .22 long rifle (l.r.) mit der Seriennummer EV011050 E.

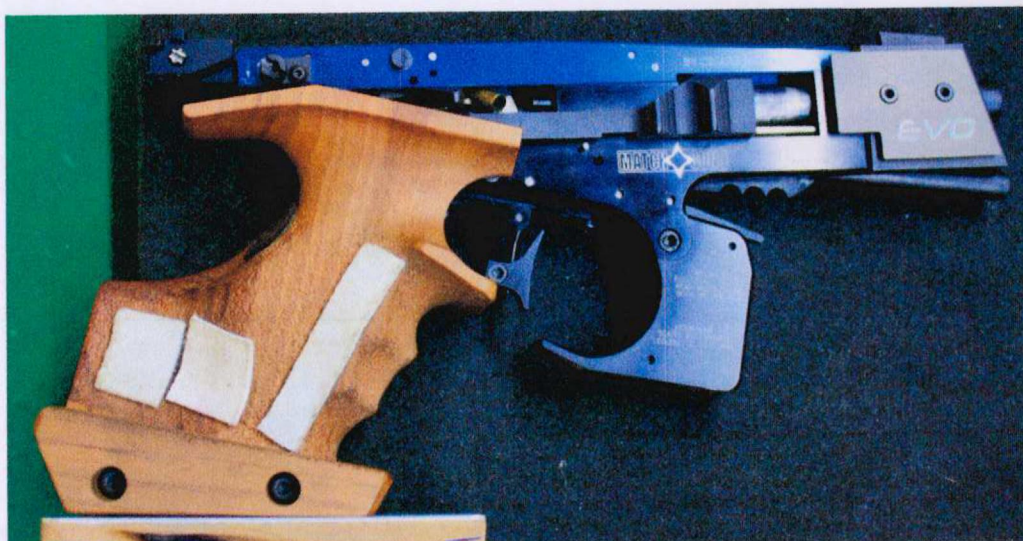
Bild 3: Schuss Nr. 6 --- „Hülsenklemmer“

Den Bildern 3 bis 17 (*Bild 10 sowie Bilder 14a und 14b stehen dabei im Zusammenhang mit der Betrachtung nach 3.1.3.2*) ist zu entnehmen, dass die Störungsbilder sich im Einzelnen recht deutlich unterscheiden. Dies weist darauf hin, dass an der Entstehung der Störungen verschiedene Einflussfaktoren mit jeweils unterschiedlicher Gewichtung beteiligt sind.

Wesentliche Einflussfaktoren können dabei Abweichungen in Länge, Form, Gewicht, Kanten- Funktionsflächen- und Oberflächengestaltung sowie der Lagerung einzelner Schlossteile darstellen. Weitere Einflüsse können sich durch Abweichungen in Einleitung und Größe der auf die einzelnen Schlossteile wirkenden Kräfte sowie untereinander weitergegebene Folgefehler darstellen.

Es ist dafür Sorge zu tragen, dass leere Patronenhülsen zuverlässig und wiederholgenau aus dem Bewegungsbereich des Verschlusses und den darein eingreifenden Schlossteilen ausgeworfen werden.

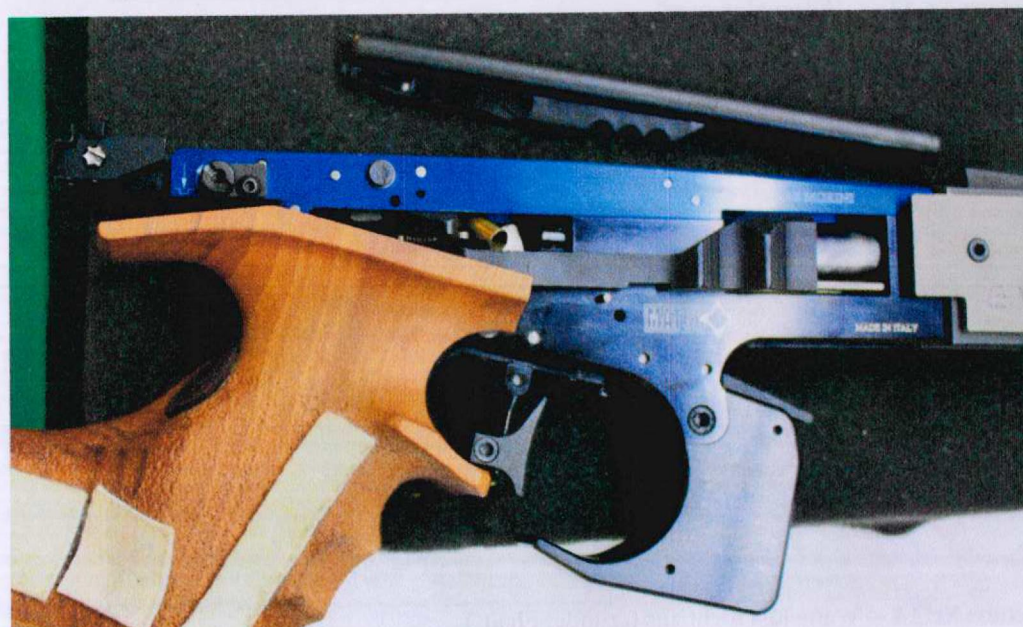
Bild 4: Schuss Nr. 7 --- „Hülsenklemmer“

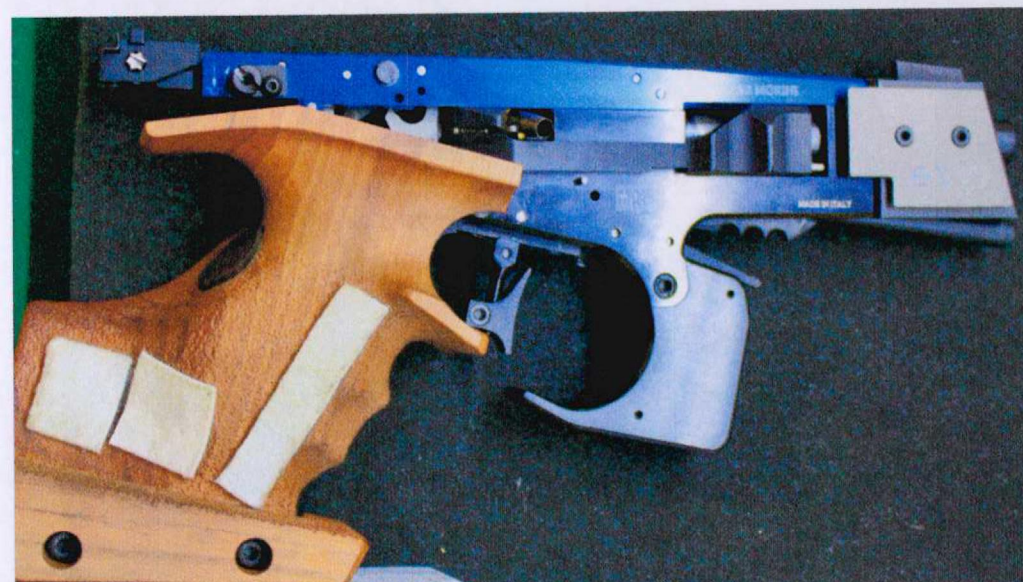
Bild 5: Schuss Nr. 9 --- „Hülsenklemmer“

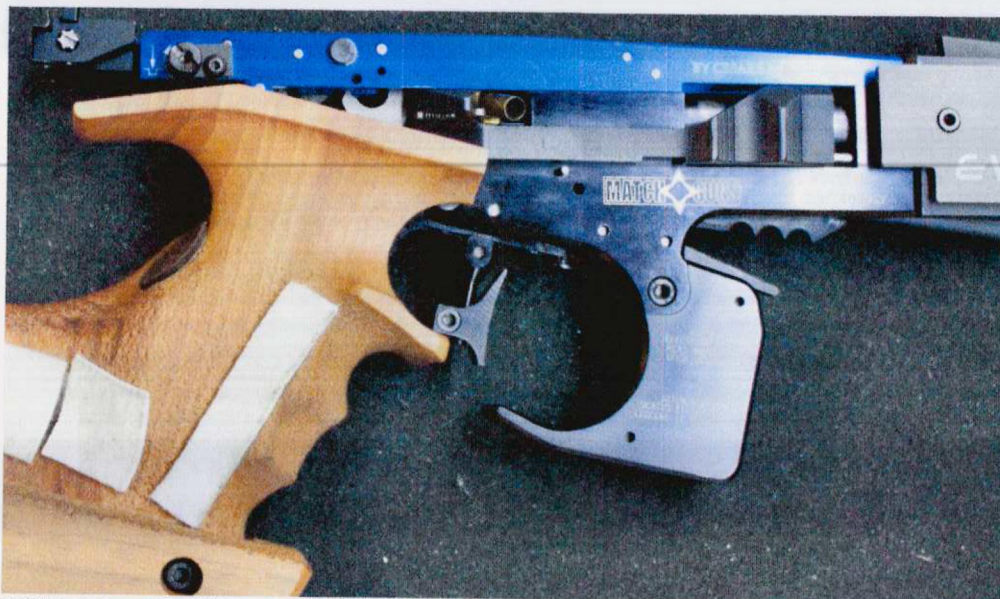
Bild 6: Schuss Nr. 12 --- „Hülsenklemmer“

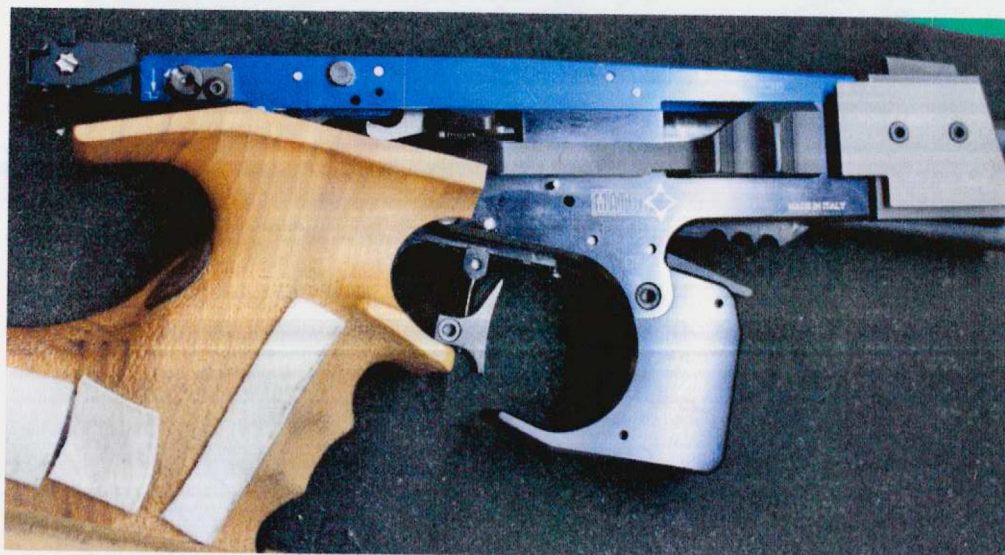
Bild 7: Schuss Nr. 14 --- Waffe löst nicht aus („zündet nicht“)

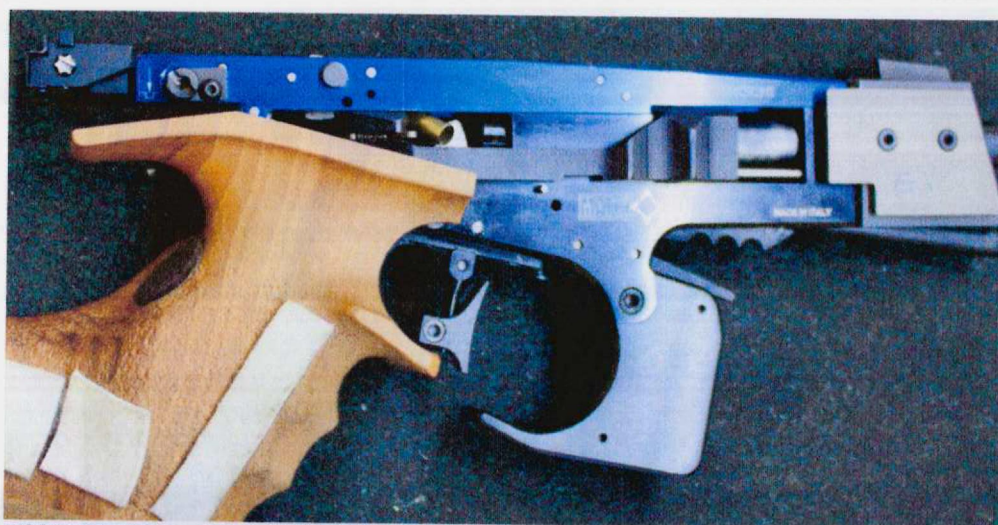
Bild 8: Schuss Nr. 15 --- „Hülsenklemmer“

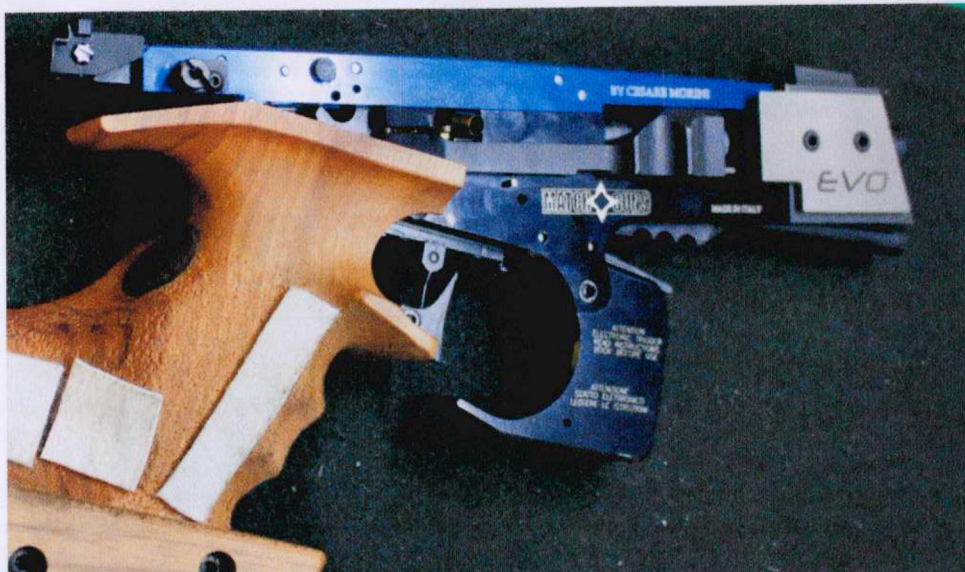
Bild 9: Schuss Nr. 53 --- „Hülsenklemmer“

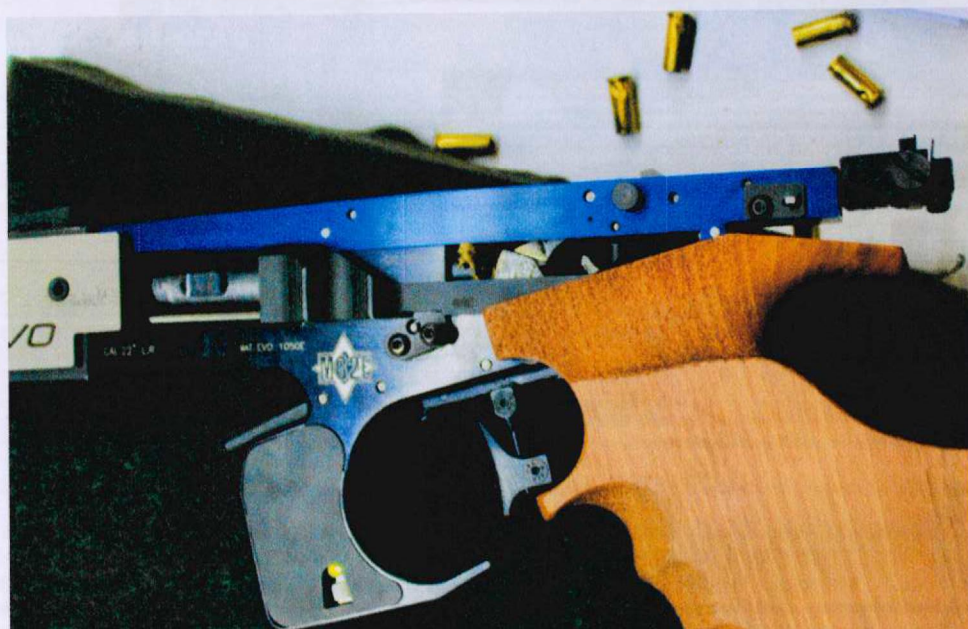
Bild 10: Schuss Nr. 84 --- „Hülsenreißer“

Die festgestellten radialen Rißverläufe weisen eindeutig auf eine fehlende Abstützung des Patronenmantels während der Schussabgabe hin, wobei der dem Hülsenmund zugewandte Grenzverlauf der vorderen Rißbildung einen Hinweis darauf gibt, dass der vordere Teil der Patrone bei Schussauslösung Abstützung im Patronenlager gefunden hat, was zwangsläufig bedeutet, dass die Patrone nur teilweise ins Patronenlager eingeführt war, als der Schuss ausgelöst wurde. Der wesentlich stabilere Patronenbodenbereich zeigt im Schadensbild ein anderes Reaktionsverhalten als der Hülsenmantelbereich.

Patronen in den hier zu betrachtenden Störfällen (Bild 10, sowie Bild 14a und 14b) jedoch außerhalb, also bei unvollständiger Einlagerung in das Patronenlager des Laufs, gezündet worden sind, muss ein Widerlager eine Zündung ermöglicht haben. Auf Grund der Konstruktion des Models MG2E liegt dabei nahe, dass der Niederhalter und/oder die Zuführwippe während des Zuführvorgangs nicht rechtzeitig und nicht weit genug aus dem Bewegungsraum der Patrone auf ihrem Weg ins Patronenlager ausgeschwenkt sind und es auf einer Teilstrecke die dem Zuführungsgrad des an dem jeweils betrachteten Hülsenmantel vorliegenden Schadensbild entspricht zu einer Verklemmung kam. Üblicherweise sehen moderne Sportpistolenmodelle durch Unterbrechungsmechanismen im Schlosswerk der Waffe vor, dass eine Schussauslösung verhindert ist, wenn sich der Verschluss der Waffe nicht vollständig (oder wenigstens annähernd vollständig) in seiner Schließposition befindet.

Bei beiden im Test festgestellten Fällen (Schuss 84 und Schuss 107) kam es nicht dazu, dass das betreffende Geschoss im Lauf stecken geblieben wäre. Es ist jedoch festzuhalten, dass bei dem Reißen einer Patronenhülse ein erheblicher Gasdruckverlust entsteht, also ein erheblicher Anteil der für den Antrieb des Geschosses vorgesehenen Gase entweicht und/oder nicht im vollen Maß entwickelt wird.

Weiter ist dafür Sorge zu tragen, dass ein Verklemmen einer sich auf dem Weg ins Patronenlager befindlichen, neu zuzuführenden, Patrone zuverlässig verhindert ist und eine Schussauslösung bei nicht vollständig (oder wenigstens annähernd vollständig) in der Schließposition befindlichem Verschluss verhindert ist.

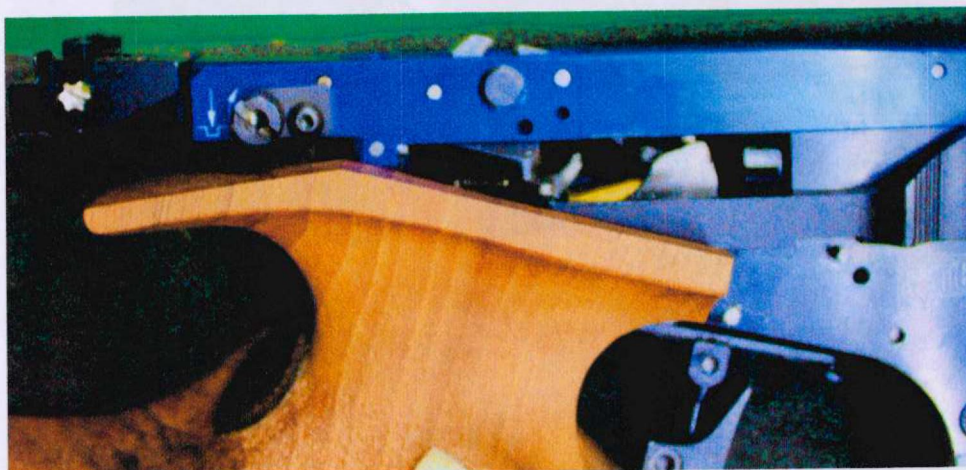
Bild 11: Schuss Nr. 91 --- „Hülsenklemmer“

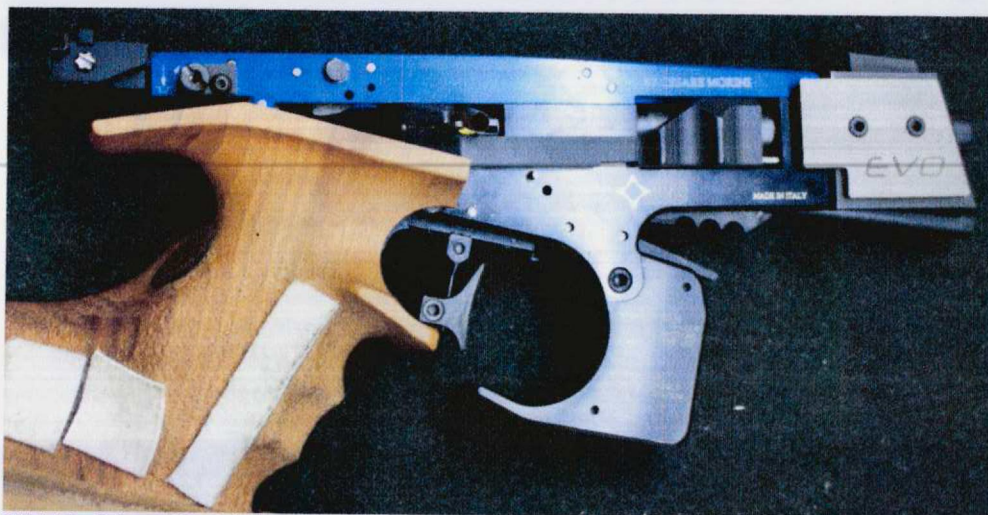
Bild 12: Schuss Nr. 95 --- „Hülsenklemmer“

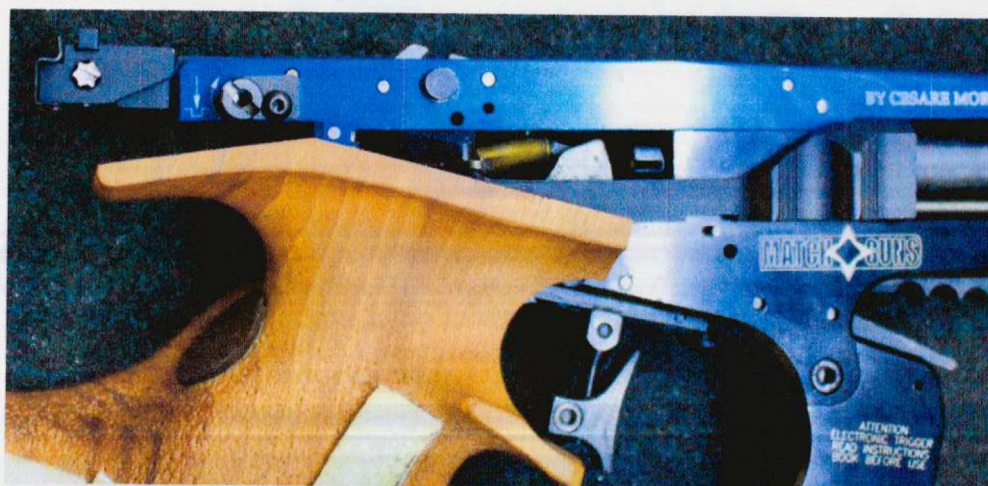
Bild 13: Schuss Nr. 103 --- „Hülsenklemmer“

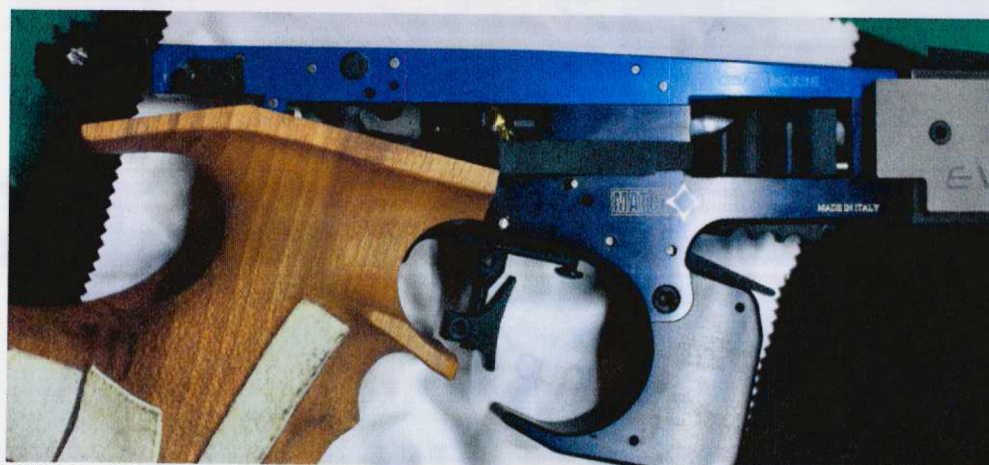
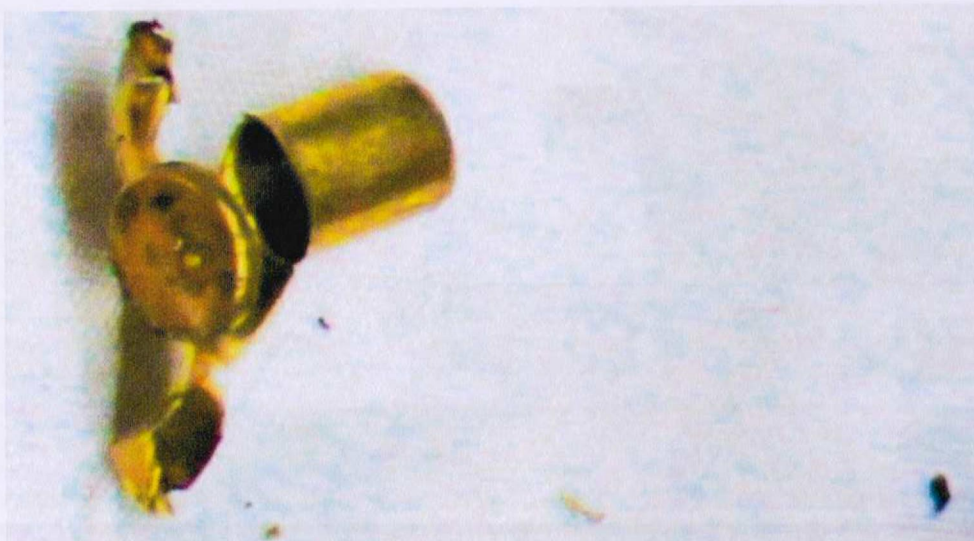
Bild 14a: Schuss Nr. 107 --- „Hülsenreißer“

**Bild 14b: Schuss Nr. 107 --- „Hülse reißen“, hier Hülse mit radialer Rißbildung**

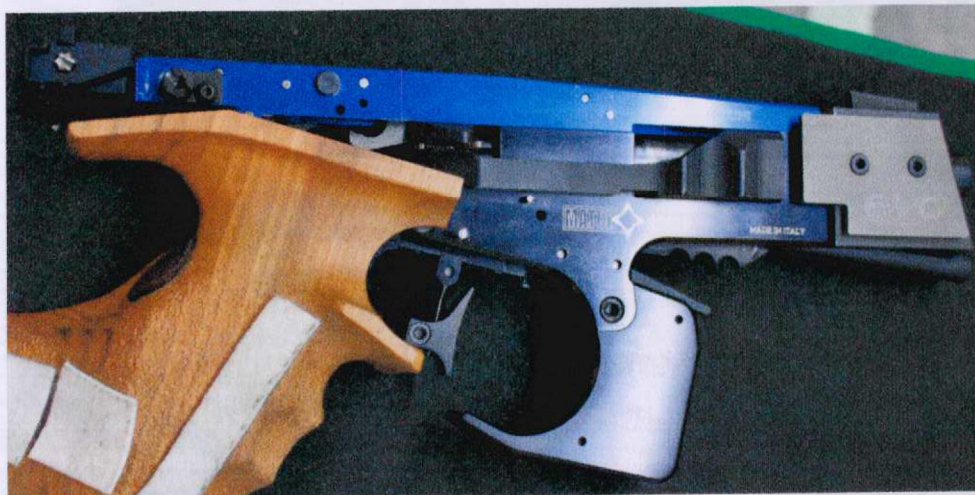
**Bild 15: Schuss Nr. 108 --- Waffe löst nicht aus („zündet nicht“)**

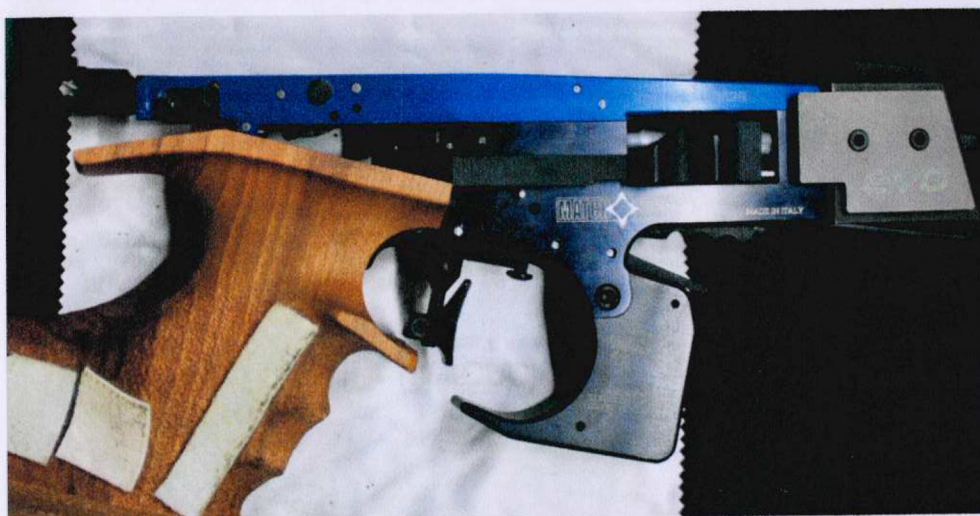
**Bild 16: Schuss Nr. 110 --- „Hülseklemmer“**

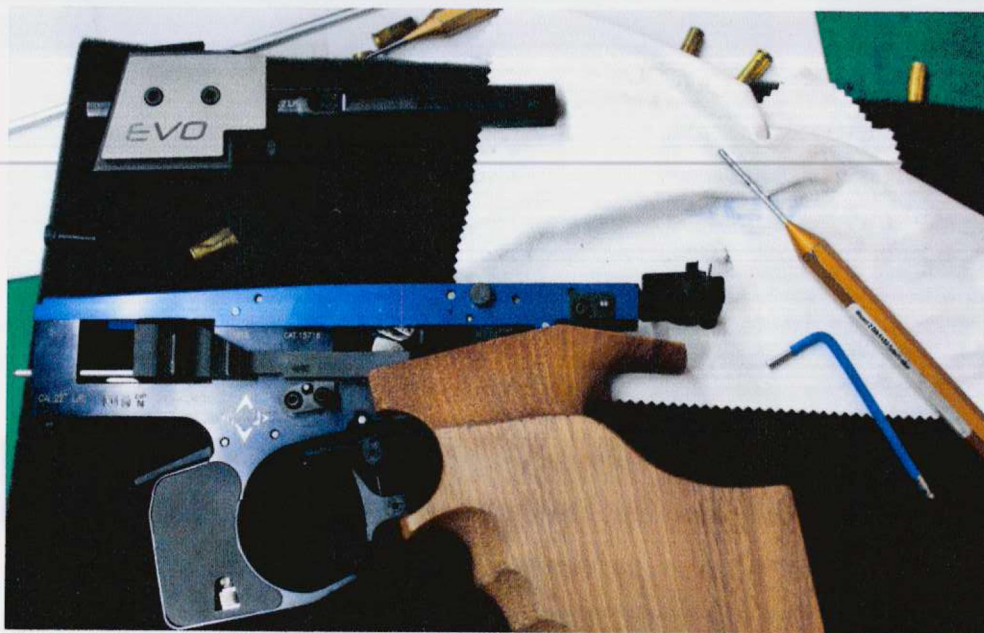
**Bild 17: Schuss Nr. 120 --- Teilzerlegte Waffe in Folge eines massiven „Hülseklammers“**

- 11 mal: Auszuwerfende Hülse verklemmt sich und unterbricht die Betriebsbereitschaft der Waffe, dabei musste die Waffe zur Beseitigung der Störung in einem Fall bis zur Entnahme des Laufs zerlegt werden.
- 2 mal: Waffe zündet nicht
- 2 mal: Patronenmantel radial gerissen, Patronenhülse aufgeschält und im Weiteren durch Kollision verformt
